TONI SPIRIG, ARCHITEKTURBÜRO / CELERINA

Der Neubau der Chamanna digl Kesch wurde im Sommer 2000 realisiert. Die neue Gebirgsunterkunft der Sektion Davos vom Schweizer Alpen-Club steht auf 2630 m über Meer. Sie liegt in den Albula-Alpen, weit abseits der nächsten Siedlungen. Sie ist normalerweise nur zu Fuss erreichbar. Heute erwartet der Hüttengast genügend Raum, Ordnung und Sauberkeit auch auf diesen Höhen. Vom früheren SAC-Image mit muffiger Luft und staubigen Wolldecken wollte sich die Sektion Davos bewusst distanzieren. So ist das Platzangebot reichlich bemessen und auf die Wolldecken konnte dank den Duvets ganz verzichtet werden. Die Hütte ist gewartet von Ende Februar bis Mitte Mai für die Skitourzeit und von Mitte Juni bis Ende Oktober für die Sommersaison. Dabei bringt die Sommersaison weit mehr Übernachtungen als die Wintersaison. Die Chamanna digl Kesch (Keschhütte) bietet 92 Schlafstellen und ebenso viele Sitzplätze im Verpflegungsbereich. Energie muss entweder selber produziert oder aufwändig hinauftransportiert werden. Deshalb ist die Sonnenenergie in das Energiekonzept miteinbezogen.

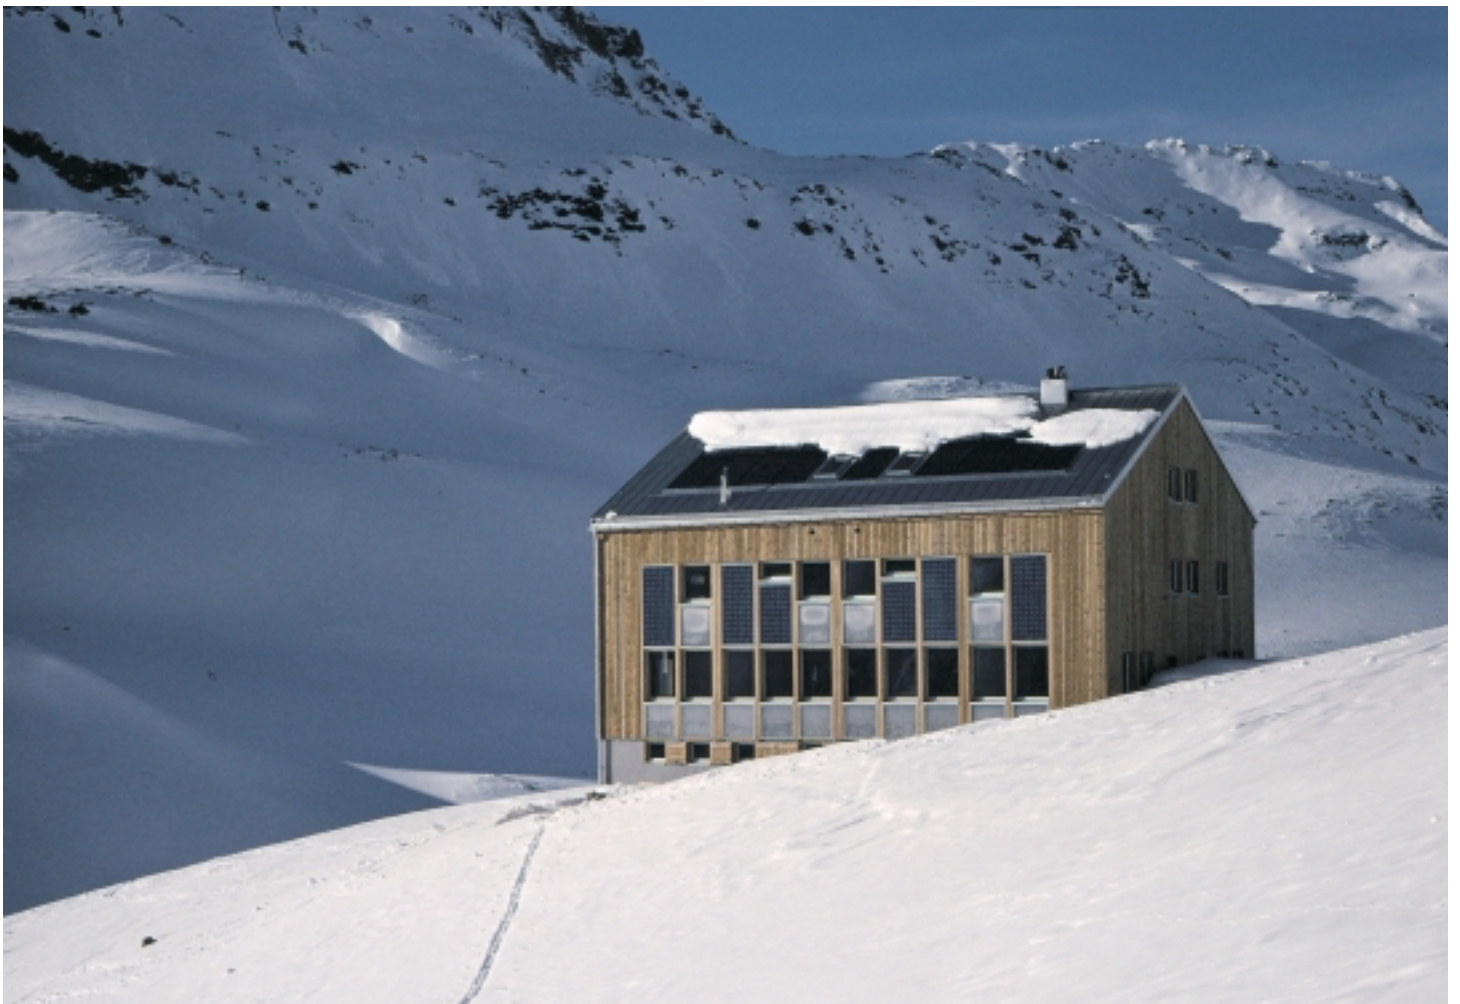
Die Keschkütte liegt in den Albula-Alpen auf 2630 Meter über Meer. Sie nutzt aktive und passive Solartechnologie für Heizung, Beleuchtung, Warmwasser und zum Kochen

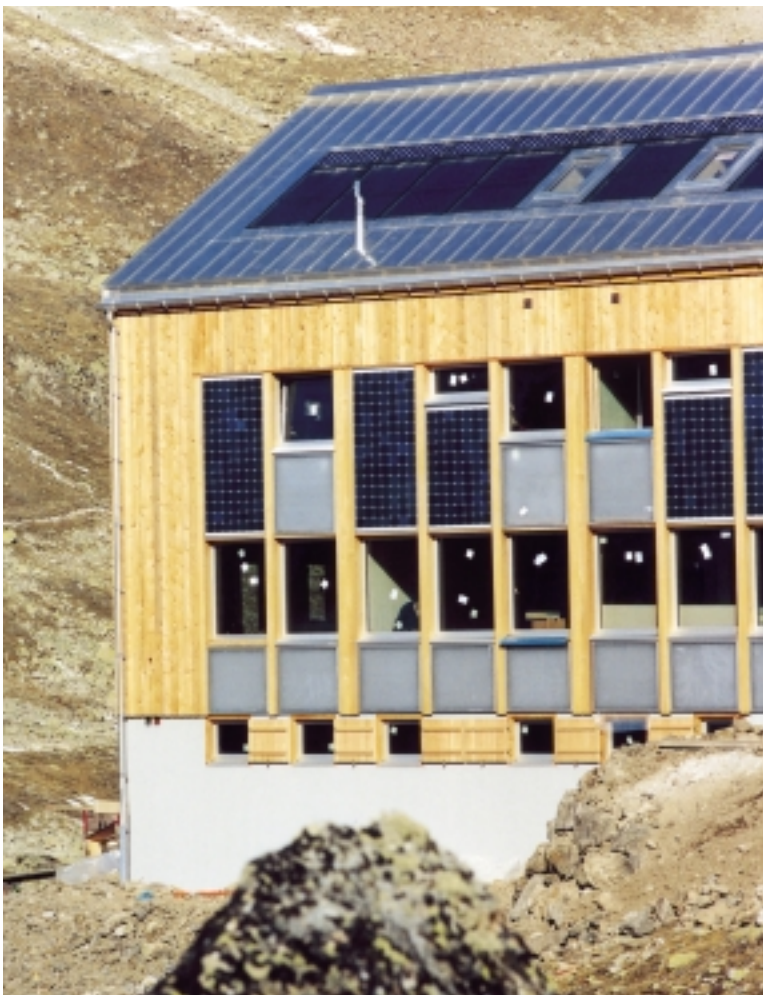
In die Felder der Südfassade sind aktive und passive Komponenten eingesetzt: Fenster, Elemente mit transparenter Wärmedämmung und Photovoltaikmodule an der Fassade, Warmwasserkollektoren, Dachflächenfenster und Photovoltaikmodule auf dem Dach

schoss eingesetzt werden. Grosse Fenster nach Süden fangen Licht und Wärme der Sonne ein. Die Gläser weisen einen K-Wert von 0,8 W/m²K und einen Gesamtenergiedurchlassgrad von 46% auf. Zusammen mit der solaren Wandheizung übernehmen sie die Beheizung der Verpflegungsräume. Unter den Fenstern von Erd- und Obergeschoss sind in die Brüstung Elemente mit transparenter Wärmedämmung eingebaut. Wenn während des Tages die Sonne scheint, erwärmen diese Elemente die dahinter liegende, schwarz gestrichene Kalksandsteinwand, die diese Wärme später an den dahinter liegenden Raum abgibt.

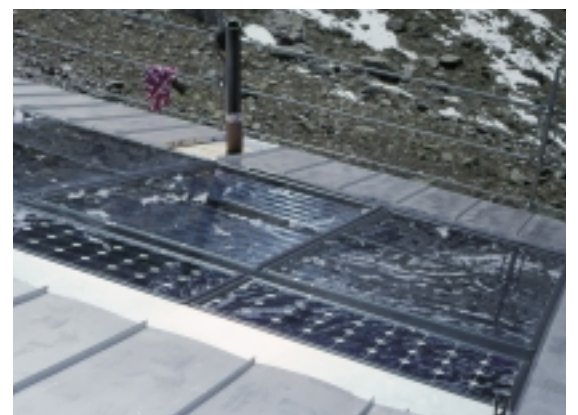
Im Blechfalzdach sind Photovoltaikmodule und Warmwasserkollektoren integriert, deren Raster aufeinander abgestimmt sind

In das Blechfalzdach sind Photovoltaikmodule integriert worden. Sie richten sich auf das Rastermass der daran anschliessenden Warmwasserkollektoren aus. In der Fassade sind ebenfalls PV-Elemente integriert worden. Damit wird auch Leistung erzeugt, wenn auf dem 30° steilen Dach noch Schnee liegt. Im Sommer, wenn genügend Wasser fliesst, kann mit einer Kleinturbine an der Trinkwasserleitung nochmals 0,27 kW zusätzliche elektrische Energie gewonnen werden. Damit gibt es auch bei Schlechtwetter eine Grundversorgung.

Ebenfalls in das Blechfalzdach sind Warmwasserkollektoren der Firma Schweizer integriert worden. Die 9 Kollektoren haben eine Absorberfläche von 20 m². Zwar liegt im Winter von Ende November bis Mitte Februar noch Schnee auf dem Dach, doch dann sollte dieser abrutschen und die Energieproduktion anlaufen. Mit der so gewonnenen Energie wird das Brauchwasser erwärmt. Sie kann aber auch, bei Überangebot, zur Beheizung der beiden Waschräume im Kellerge-
